## 定期点検報告書(予防点検/安全点検)

顧客名: 国立大学法人長崎大学病院 様

装置名: MAGNETOM Skyra

ID : 732-40018583-MR02 シリアル番号: 45650

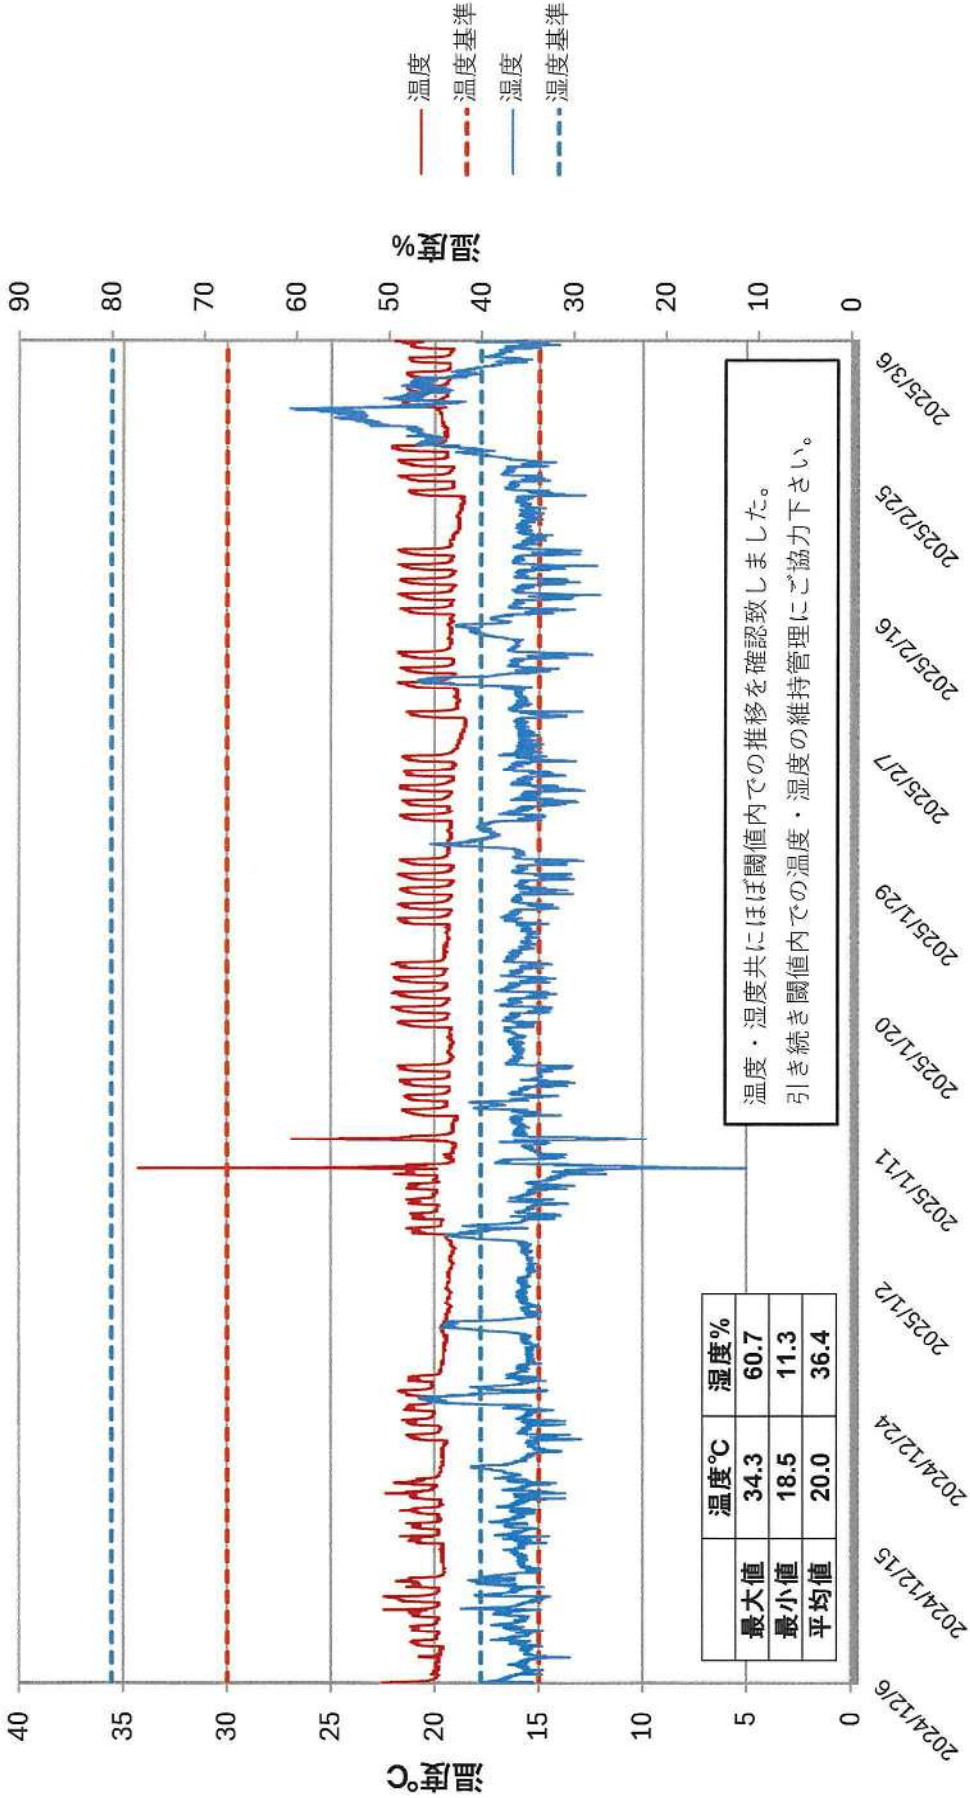
732-40018583-MR02 機械室 (サンプル期間: 2024/12/06 ~ 2025/03/07)

<温度許容値: 15 °C ~ 30 °C 湿度許容値: 40 % ~ 80 % >

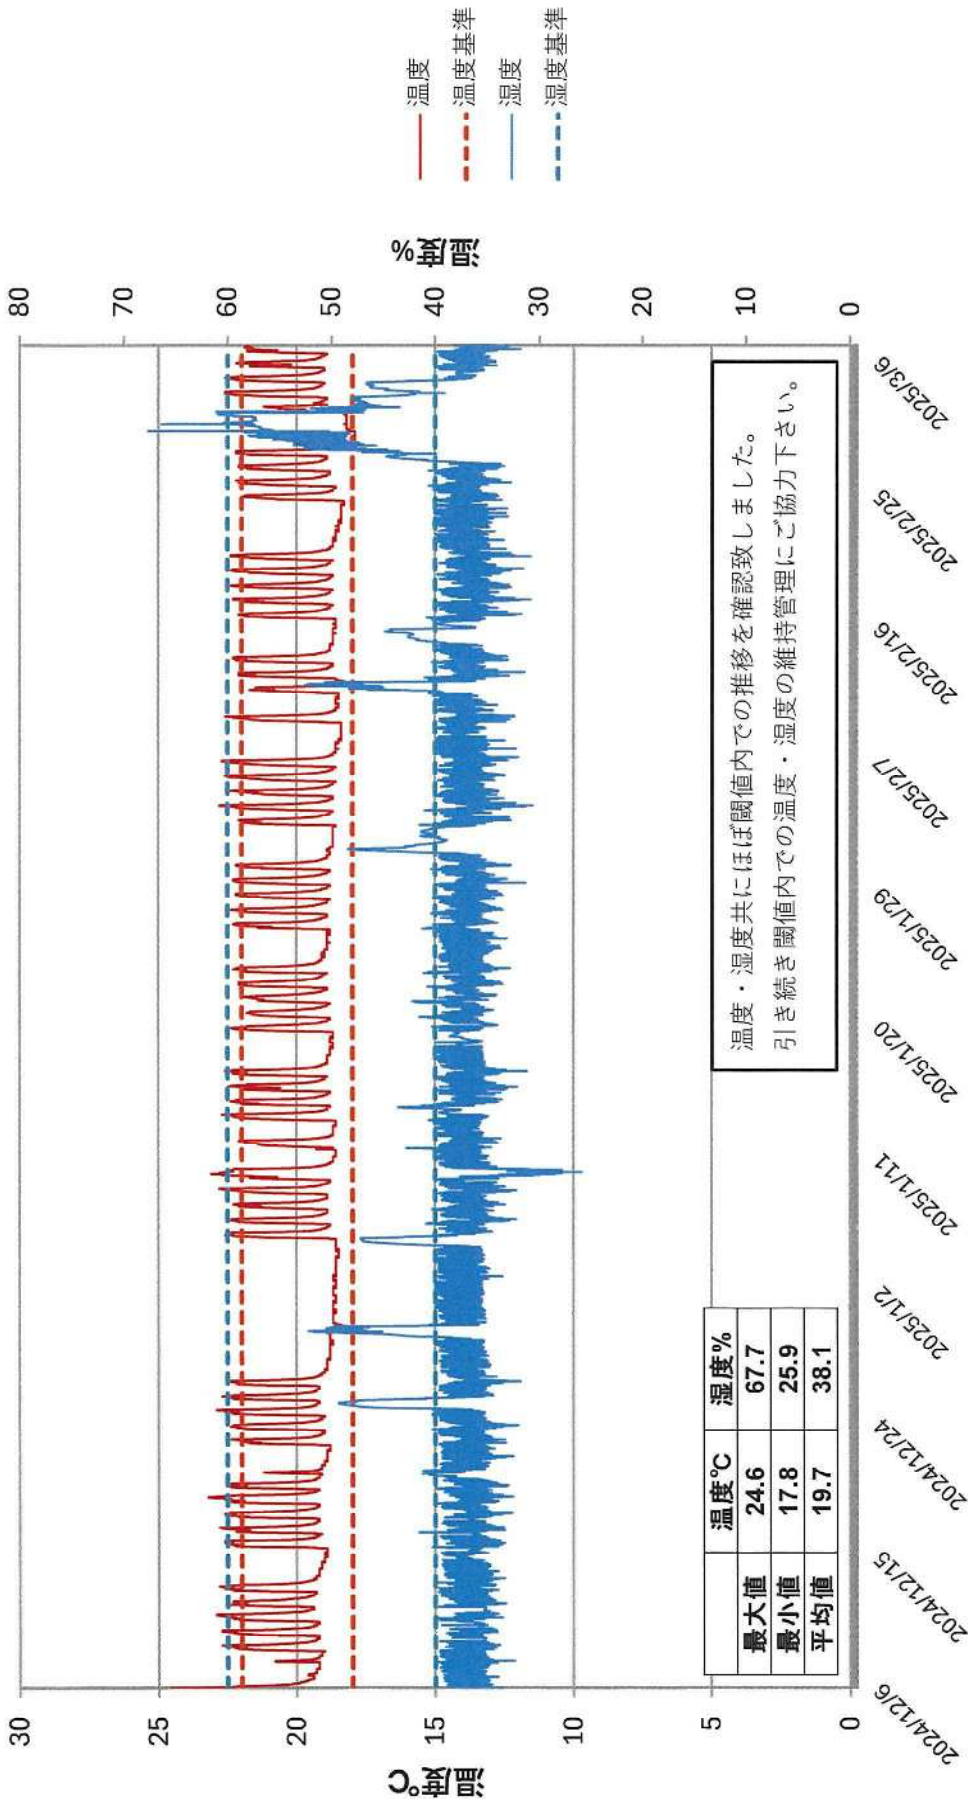
732-40018583-MR02 検査室 (サンプル期間: 2024/12/06 ~ 2025/03/07)

< 温度許容値: 18℃ ~ 22℃      湿度許容値: 40% ~ 60% >
